## PROCÈS-VERBAL DE VISITE D'INSTALLATION ÉLECTRIQUE DOMESTIQUE BASSE TENSION

RÉF. 28/2019/53495/01:2

**DATE DU CONTRÔLE** 14/02/2019 **AGENT VISITEUR** Loic Giltay  
**ADRESSE DU CONTRÔLE** Rue de Troka 455A - 5300 Andenne **TYPE DE CONTRÔLE** Visite périodique (Art. 271)

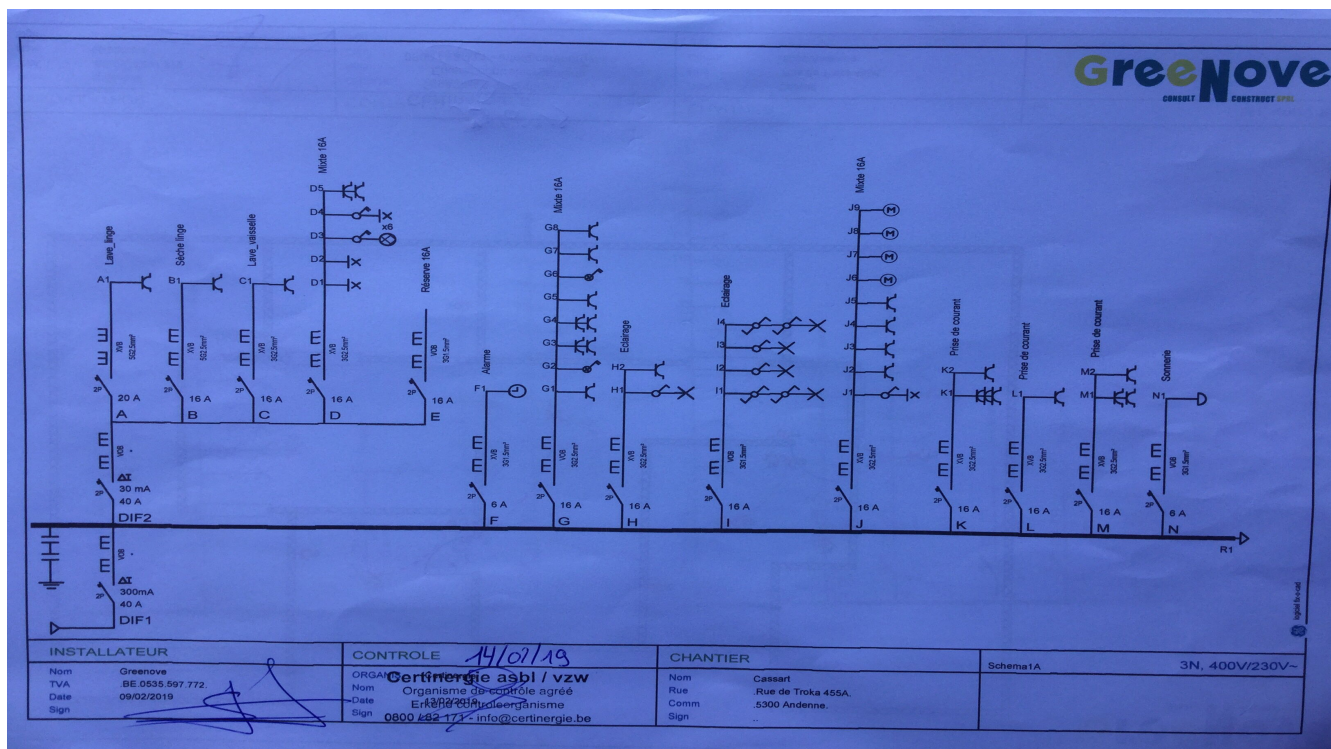
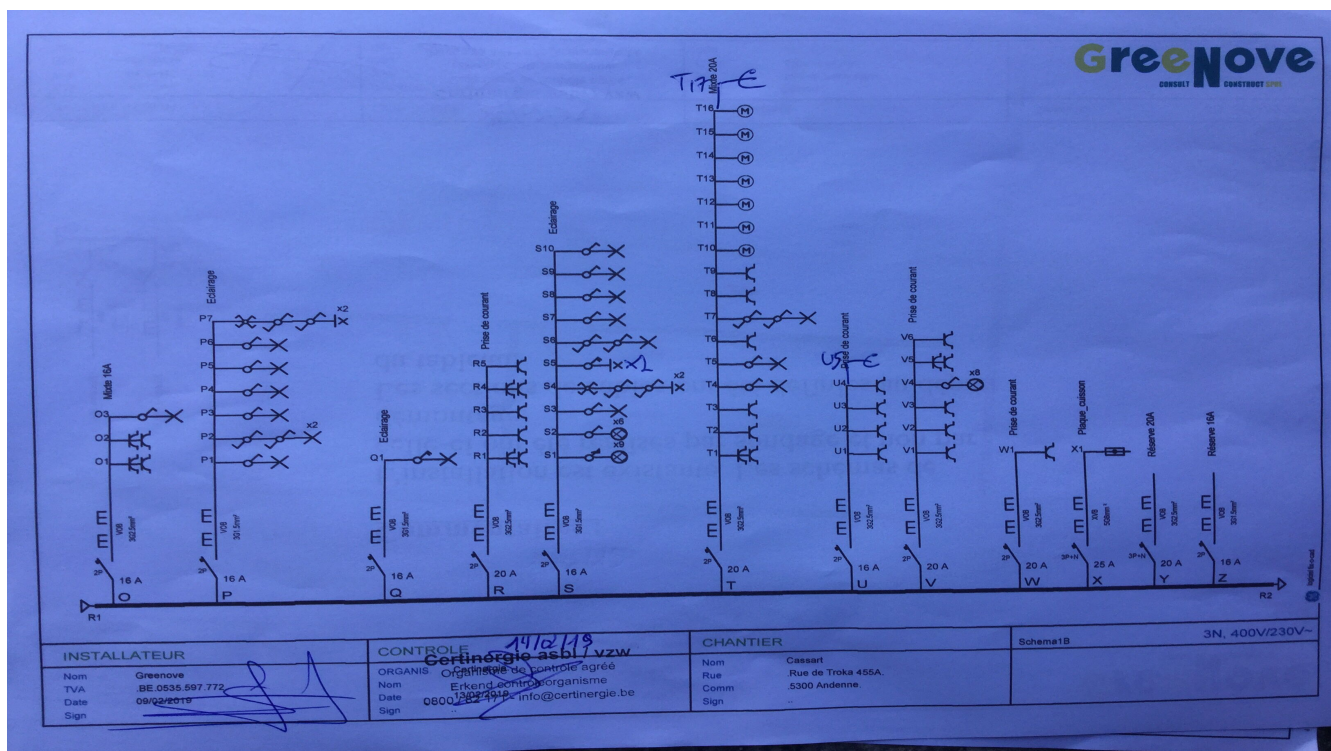
Schéma(s) unifilaire(s) de l'installation

L'installation est existante. Les schémas de celle-ci ont été réalisés par sondage et non par démontage.  
Les sections de câbles ont été définies au départ du tableau.
