Rapport de contrôle d'installations électriques à basse et à très basse tension

RÉF. 44/2026/59463/D01:1

DATE DU CONTRÔLE	**16/03/2026 (08:52 - 09:45)**	AGENT VISITEUR	**Jean François Nibus**
ADRESSE DU CONTRÔLE	**Rue Basse-sous-la-Ville 4 - 4210 Burdinne**	TYPE DE CONTRÔLE	**Visite de contrôle vente ancienne installation (8.4.2.)**

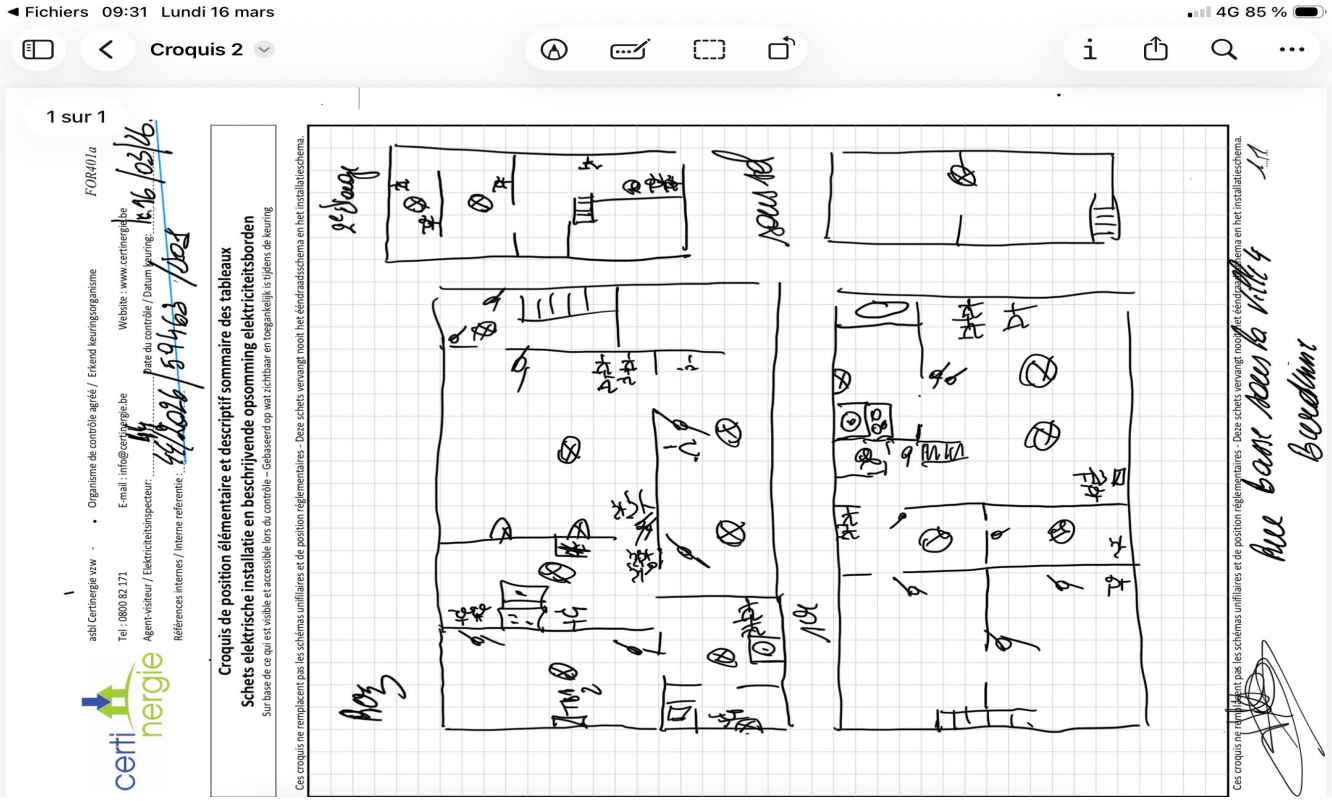
Croquis de position élémentaire et descriptif sommaire des tableaux
sur base de ce qui est visible et accessible lors du contrôle
Note : ces croquis ne remplacent pas les schémas unifilaires et de position réglementaires
