## Rapport de contrôle d'installations électriques à basse et à très basse tension

**RÉF. 44/2025/98382/D01:1**

**DATE DU CONTRÔLE** 25/03/2025 (9:45 - 10:35) **AGENT VISITEUR** Jean François Nibus  
**ADRESSE DU CONTRÔLE** Rue de la Croix 15 - 4280 Hannut **TYPE DE CONTRÔLE** Visite de contrôle vente ancienne installation (8.4.2.)

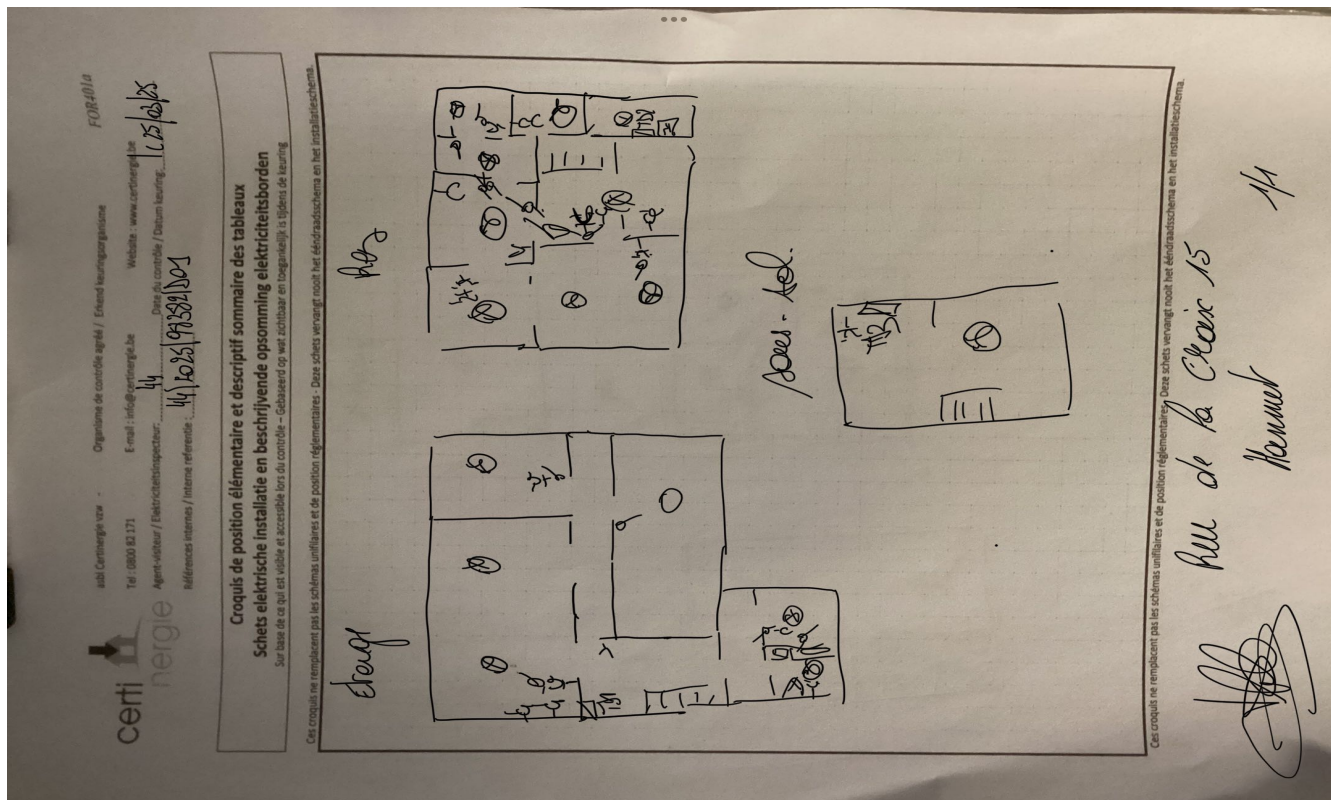
#### Croquis de position élémentaire et descriptif sommaire des tableaux

sur base de ce qui est visible et accessible lors du contrôle

Note : ces croquis ne remplacent pas les schémas unifilaires et de position réglementaires
