## Rapport de contrôle d'installations électriques à basse et à très basse tension

RÉF. 44/2026/55563/D01:1

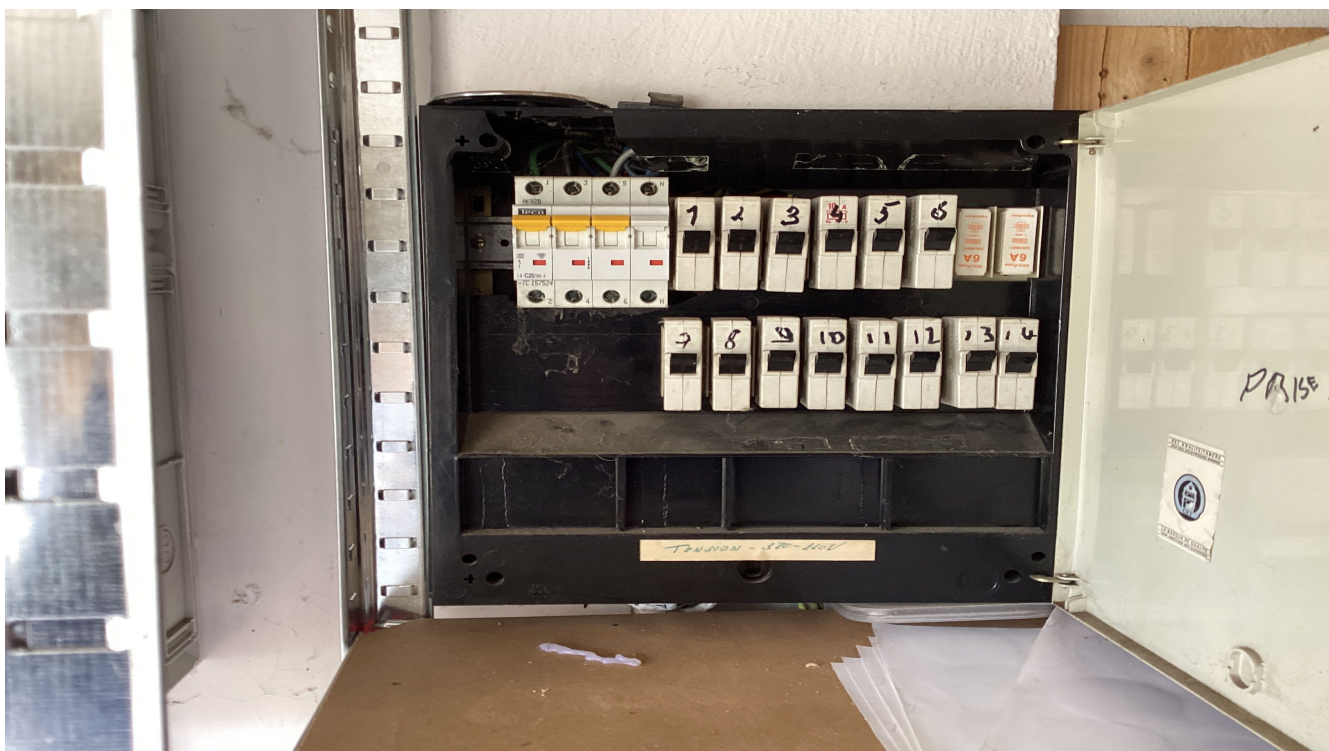
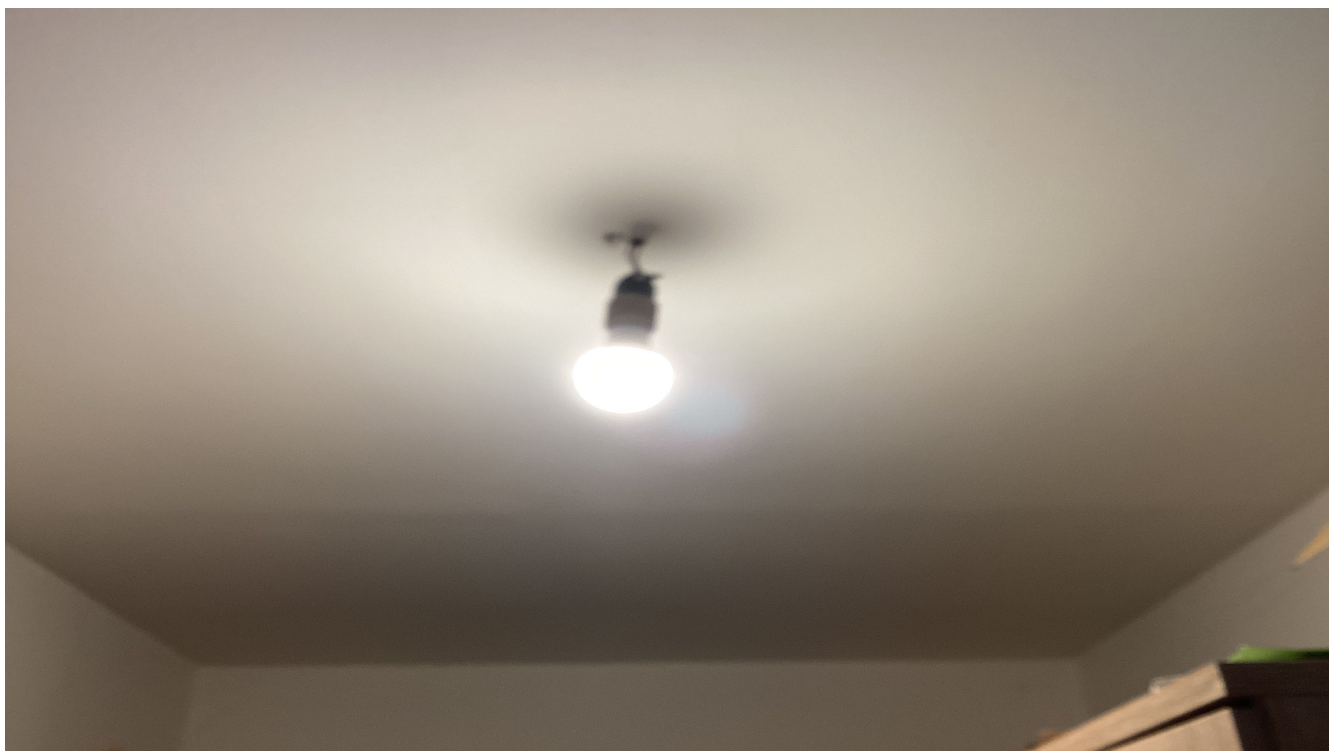
Autre(s)

#### Croquis de position élémentaire et descriptif sommaire des tableaux

sur base de ce qui est visible et accessible lors du contrôle
