Rapport de contrôle d'installations électriques à basse et à très basse tension

RÉF. 06/2026/57651/D01:1

DATE DU CONTRÔLE 02/03/2026 (16:00 - 17:00) AGENT VISITEUR Julien Terorde
 ADRESSE DU CONTRÔLE Rue de la Chapelle 28 - 5380 Fernelmont TYPE DE CONTRÔLE Visite de contrôle vente ancienne installation (8.4.2.)

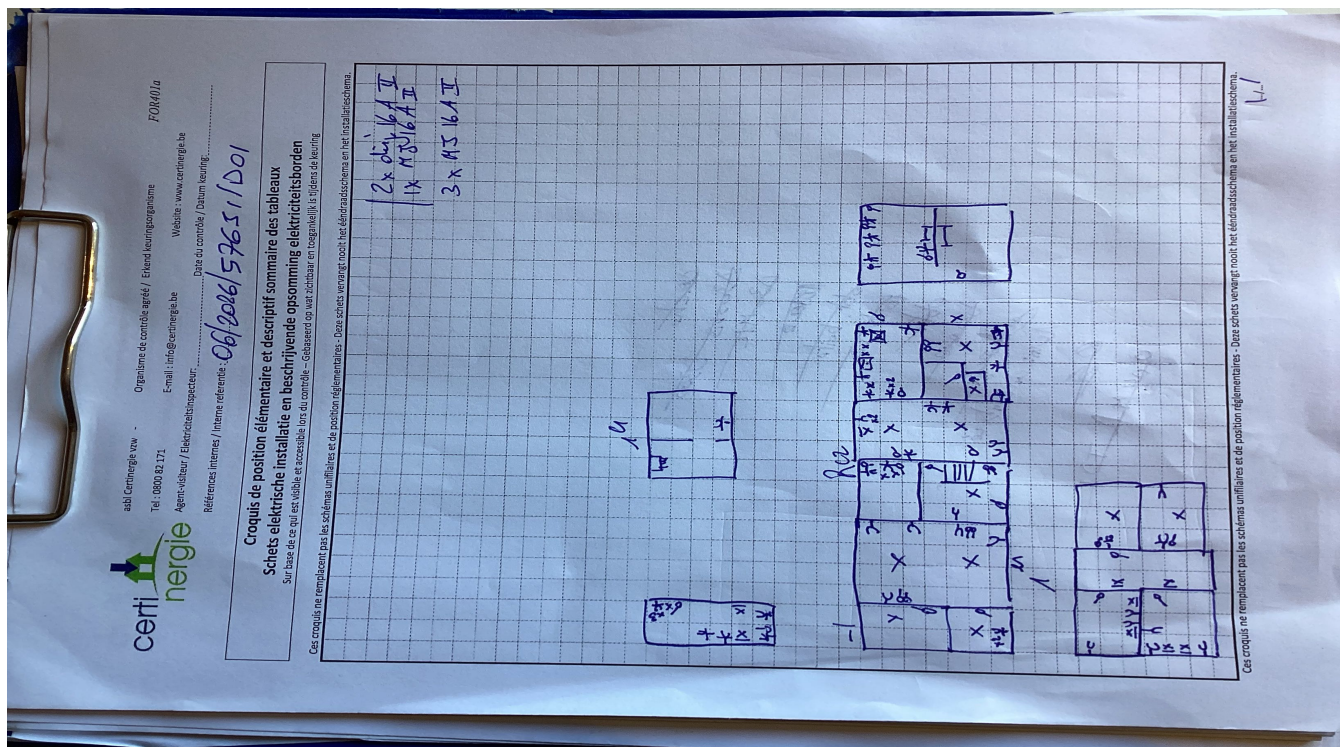
Croquis de position élémentaire et descriptif sommaire des tableaux

sur base de ce qui est visible et accessible lors du contrôle
 Note : ces croquis ne remplacent pas les schémas unifilaires et de position réglementaires
